Warnung: Gefährliche Basteleien durch Profis und Hobby-Schrauber an den Bremsen von 4-Zylinder-Tractions!

(teilweise auch zutreffend für 6-Zylinder-Modelle)

Die wichtigsten Punkte in Kurzform

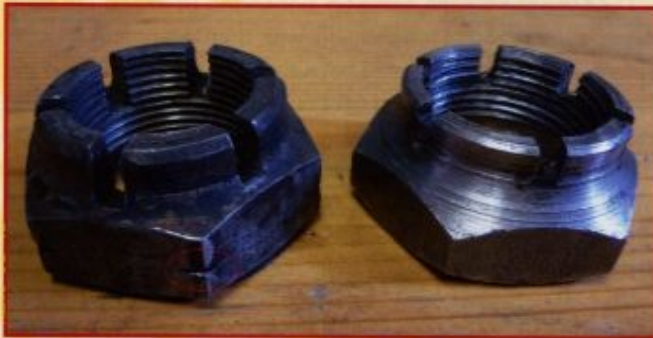
Die Mutter links im Bild hat ein Linksgewinde und ist entsprechend markiert, die Mutter rechts hat keine Markierung und hat somit ein „Normalgewinde“.

Die ersten Schwierigkeiten beginnen bereits beim Lösen der 38-er Mutter, welche die Bremstrommel auf der Antriebswelle festhält. Vorausgesetzt, die Wellen wurden nicht zu einem früheren Zeitpunkt einmal falsch montiert, hat diese Mutter bei der Antriebswelle auf der linken Seite ein (normales) Rechtsgewinde, auf der rechten Seite jedoch ein Linksgewinde. Es lohnt sich auf alle Fälle, die Mutter und den Wellenstummel genau anzuschauen. Ich habe schon Autos gesehen, die hatten zweimal ein Rechtsgewinde oder zweimal ein Linksgewinde, oder das Linksgewinde sass auf der linken Seite, wahrscheinlich, weil es bei den Radschrauben früher häufig auf der linken Seite ein Linksgewinde hatte. „Moderne“ Mechaniker scheinen auch nicht mehr zu wissen, dass Muttern mit Linksgewinde mit einer Markierung an den Kanten versehen sind.

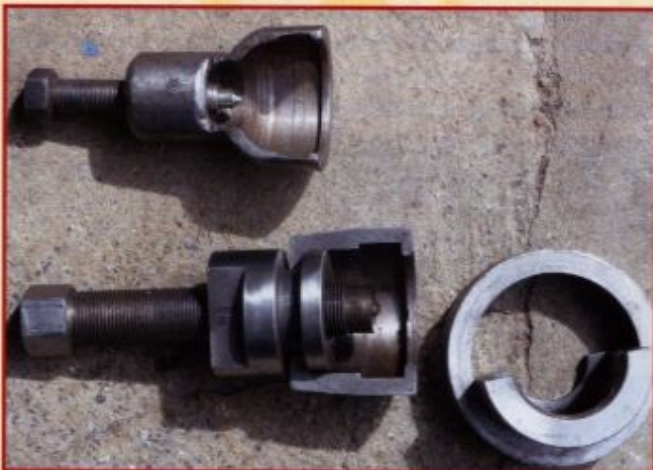
Zum Abziehen der vorderen Bremstrommeln der 4-Zylinder-Modelle muss unbedingt das Citroën-Werkzeug 1750-T verwendet werden. Allenfalls noch eine „Light-Version“, wie sie im Bild oben zu sehen ist. Ich führe die leichte Version jeweils auf Fernreisen in der Werkzeugkiste mit, falls jemand Probleme mit den Bremsen haben sollte. Die schwere Version unten umfasst den Hals der Bremstrommel mit zwei Halbschalen, welche durch einen Ring daran gehindert werden, abzurutschen.

Zwingend ist auf alle Fälle, dass ein Werkzeug verwendet wird, das die Bremstrommel an der Nut im Nabenbereich fasst. Ein handelsüblicher Abzieher, der an den Radschrauben oder am äusseren Rand der Trommel zieht, beschädigt die Bremstrommel bis hin zur Zerstörung. Ich habe ein Musterexemplar von einem der Teilnehmer meiner Kurse bekommen, das ein Profi-Mechaniker mit einem falschen Abzieher herunter gerissen hat (jeder andere Begriff wäre unzutreffend!). Anfänglich hatte er damit keinen Erfolg, bis er mit dem Schweißbrenner die Trommel im Zentrum heizte. Schliesslich gab die Trommel nach - und ist nun an zwei Stellen gerissen! Der Mechaniker hat den einen Riss sogar noch geschweisst. (Vielleicht hat er den zweiten gar nicht gesehen...).

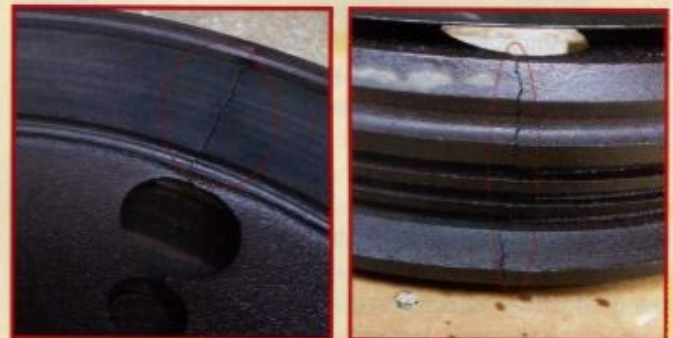
Ich brauche wohl nicht extra zu erwähnen, dass diese Trommel nicht mehr am Fahrzeug verwendet werden kann und nur noch als Demonstrationsmodell dient. Ich habe deshalb mit einer Trennscheibe ein Viertel herausgeschnitten.

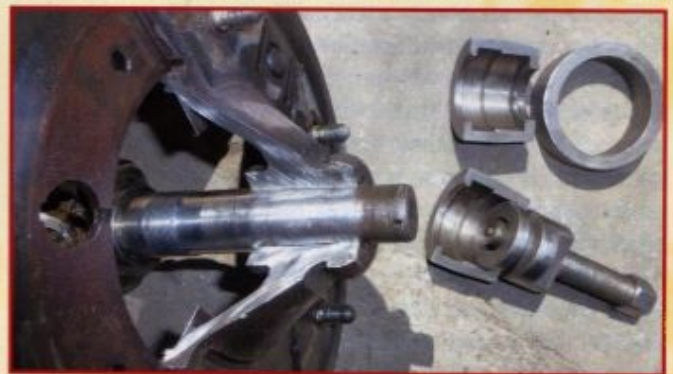
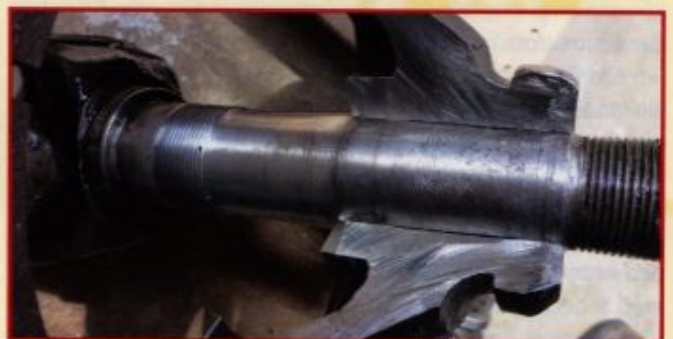
Beim obenstehenden Bild ist erkennbar, dass die Bremstrommel nur auf den äussersten und den innersten 1½ Zentimeter auf dem Konus aufliegt. Dies ist bewusst so konstruiert. Beim nachfolgenden Bild habe ich die 38er Mutter aufgesetzt. Wie man sieht, handelt es sich um eine Mutter mit Linksgewinde, und demnach um eine Antriebswelle von der rechten Seite.

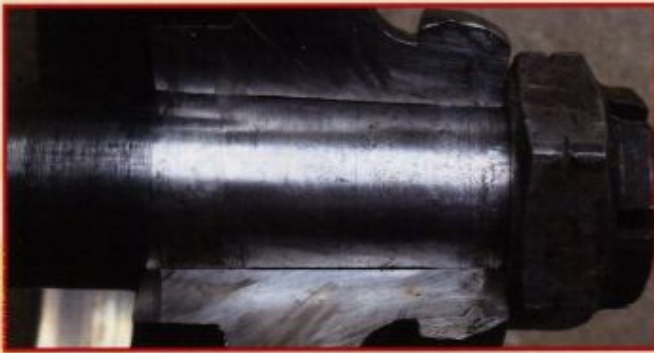
Es ist unbedingt notwendig, dass sowohl die Oberfläche des Konus der Antriebswelle, als auch die Innenfläche des Konus der Bremstrommel in gutem Zustand ist. Die Übertragung der Antriebskraft geschieht nur über die Klemmfähigkeit dieser Konusverbindung. Es gibt zwar einen sogenannten „Woodruff“-Keil, doch dient dieser nur dazu, dass die Bremstrommel jedes Mal in der gleichen Position montiert wird. Er ist nicht in der Lage das Drehmoment aufzufangen. Wenn die Konusverbindung ungenügend stark ist, wird der Keil nach kurzer Zeit abgeschert, und die Antriebswelle rutscht durch. Dadurch entstehen sowohl an der Antriebswelle, als auch an der Bremstrommel Schäden, welche einen teuren Ersatz der beiden Teile nötig machen.

Zudem musste bereits mehrfach festgestellt werden, dass neue Woodruff-Keile zu hoch sind. Dadurch kann die Bremstrommel auf dieser Seite gar nicht auf den Konus aufliegen, sondern sie liegt auf dem Keil. Die Trommel ist dann leicht exzentrisch montiert und die Kraftübertragung ist nicht mehr gegeben, was bei der ersten grösseren Kraftprobe zum Abscheren des Keils führt. Ein zu hoher Keil muss bei der Montage bearbeitet werden, damit er oben etwas Luft hat.

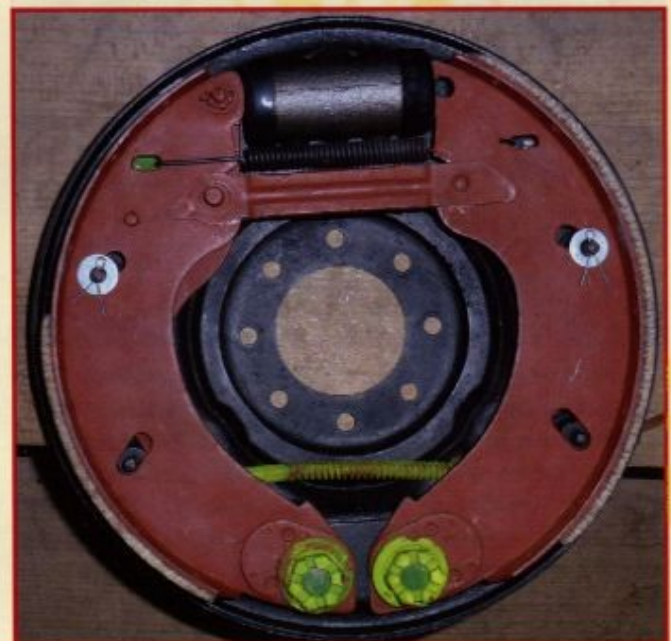
Die Ursache für die einseitig ziehenden Bremsen lag allerdings anderswo: Offensichtlich war dem Mechaniker nicht aufgefallen, dass die Bremsbacken an den Drehpunkten mit Exzenter versehen sind, was erlaubt (aber auch nötig macht...), dass die Bremsbacken vor der Montage der Bremstrommeln eingestellt und auf die Trommeln angepasst werden. Da die Bremsbeläge nicht über die ganze Fläche die Bremstrommel berührten, war die Bremsleistung links und rechts unterschiedlich.

Das nachfolgende Bild zeigt eine rechte hintere Bremse, welche ich für meine Kurse als Demonstrationsmodell zurecht gemacht habe. Die Muttern, welche die unteren Exzenter festhalten, sind gelbgrün markiert.

Zum Ausmessen der Einstellung der Bremsbacken gibt es wiederum ein Spezialwerkzeug – oder man kann mit Kreidestrichen auf den Bremsbelägen feststellen, wo diese anliegen. – Ein etwas zeitraubendes, aber durchaus erfolgversprechendes Verfahren.

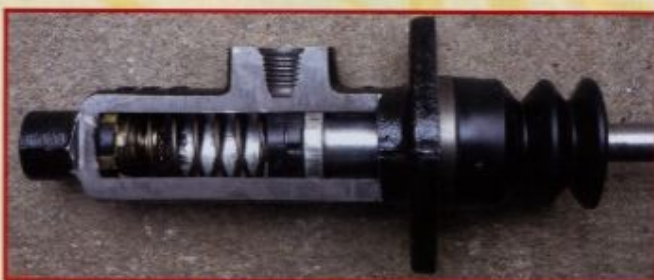
Beim Entlüften der Bremsen muss darauf geachtet werden, dass das Bremspedal nur im „Normalbereich“ bewegt wird. Drückt man es bis zum Bodenblech durch, kommen die Gummiteile innerhalb des Zylinders in einen Bereich, der Flugrost haben könnte. Dadurch können die feinen Gummilippen beschädigt werden, so dass sie nicht mehr richtig dichten. Dies kann zu einer Verringerung der Pedalwirkung führen, mit der Zeit auch zu Flüssigkeitsverlust. Untenstehend ein aufgeschnittener Hauptbremszylinder.

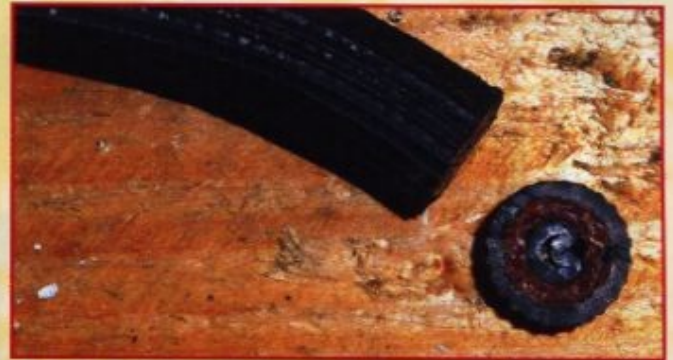
Bremsleitungen altern. Die alten Bremsleitungen unserer Tractions hatten einen hohen Eisenanteil und rosten deshalb. Regelmässige optische Kontrolle ist deshalb empfohlen.

Bei den Gummiverbindungen versprödet der Gummi und es entstehen Risse. Bis solche Risse wirklich zu einem Verlust von Bremsflüssigkeit führen, dauert es sehr lange. Gefährlicher ist indessen, dass der Gummi auch aufquellen kann, wie im oben stehenden Bild zu sehen ist. Der Hohlraum für die Flüssigkeit ist praktisch verschlossen. Zwar lässt sich mit dem Pedaldruck immer noch Bremsflüssigkeit durchpressen und damit eine Bremswirkung erzielen. Hingegen ist die Kraft der Rückzugsfedern an den Bremsbacken zu gering, so dass die Bremsen nicht mehr lösen. Die Bremsen erhitzen, was zu Schäden – bis hin zu Reifenplatzern – führt.
