Geht - geht nicht - geht - geht nicht - geht - geht nicht-

Auto brennt - brennt nicht - brennt - ...?

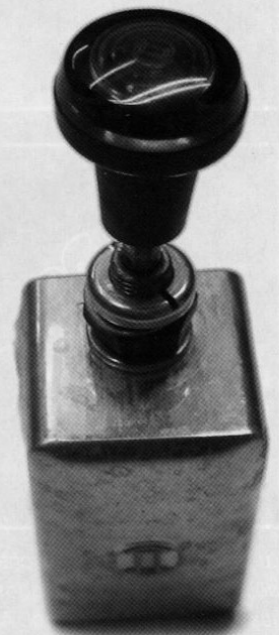
Der Anblick, welcher sich mir bot, sehen Sie hier auf den Bildern. Eine dicke, grau-grünliche korrodierte Masse. Was war die Ursache? Am Blinkrelais lagen permanent 6 Volt von der Batterie an. Gleichzeitig bestand eine eigene Masseverbindung zur Karosserie.

Es hatte auf der Platine einen kleinen Kurzschluss gegeben, durch den der Strom permanent über den eigenen Masseanschluss auf die Fahrzeugmasse floss. Es grenzt fast schon an ein Wunder, dass die (neue und voll geladene) Batterie nicht geplatzt ist, oder Kabel in Brand gerieten. Nun stellte ich mir die Frage, wie es zu einem Masseschluss kommen konnte. Das Warnblinkrelais hängt neben dem Handschuhfach. Wasser kann durch die Lüftungslappe nicht hinein gelaufen sein. Das Gehäuse zeigt keine Wasserspuren und die Lüftungslappe schließt noch vorbildlich. Beim letzten TÜV-Termin vor knapp 2 Jahren funktionierte auch noch alles einwandfrei. Gebraucht habe ich die Anlage seither nicht, da bekannter Weise 11CVs nicht liegen bleiben und ihre Fahrer auch keine Unfälle verursachen – grins – grins.

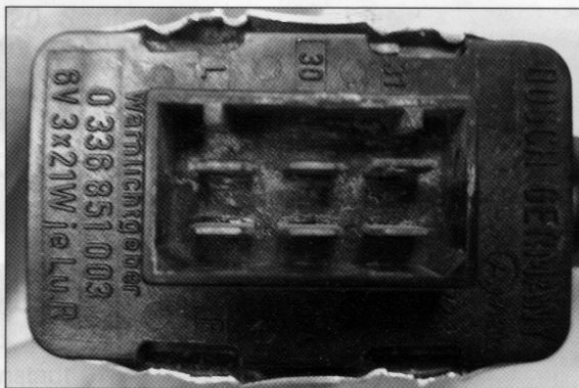
links:
Der traurige Rest
eines BOSCH-Warn-
blinkschalters - oder
auch Warnlichtgeber
genannt.

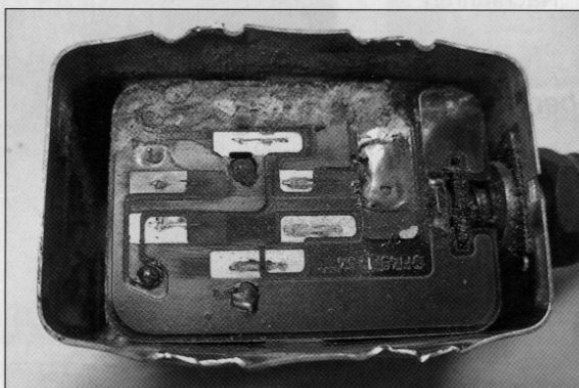
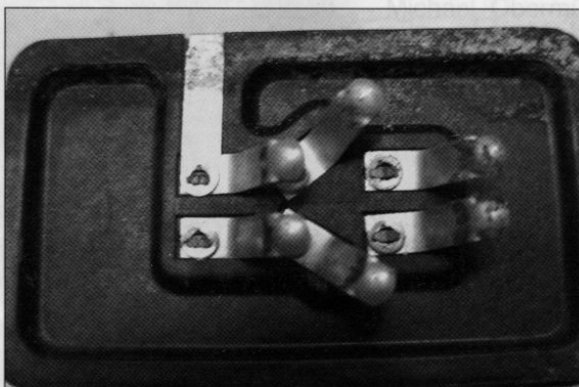
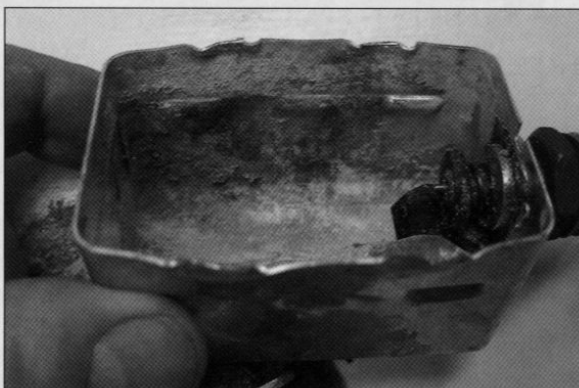
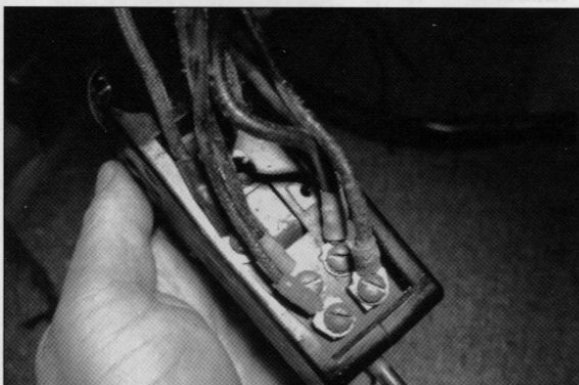
Ich habe mir die Platine noch einmal sehr genau angesehen und mit den Fingerspitzen das Fett förmlich gespürt. Es kann nur so gewesen sein.
