Schlechte Aussichten

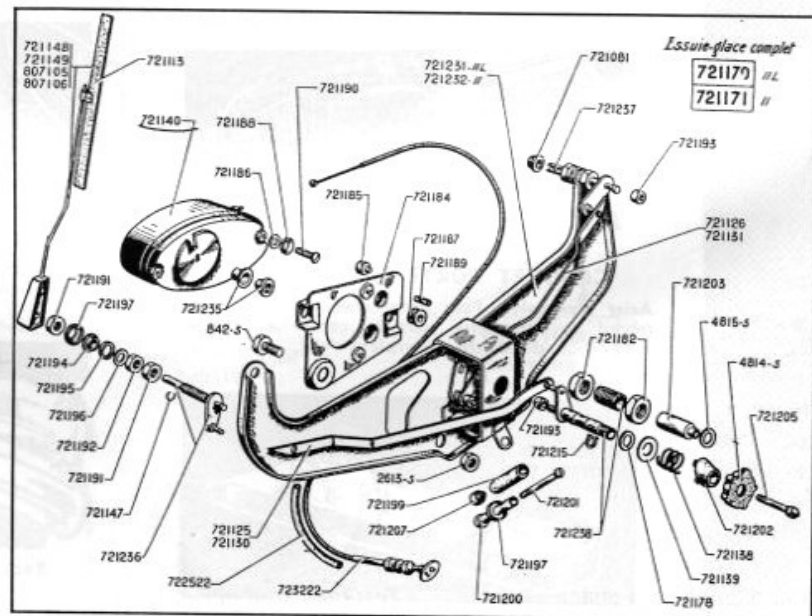
Die ganze Wischermechanik auf einen Blick

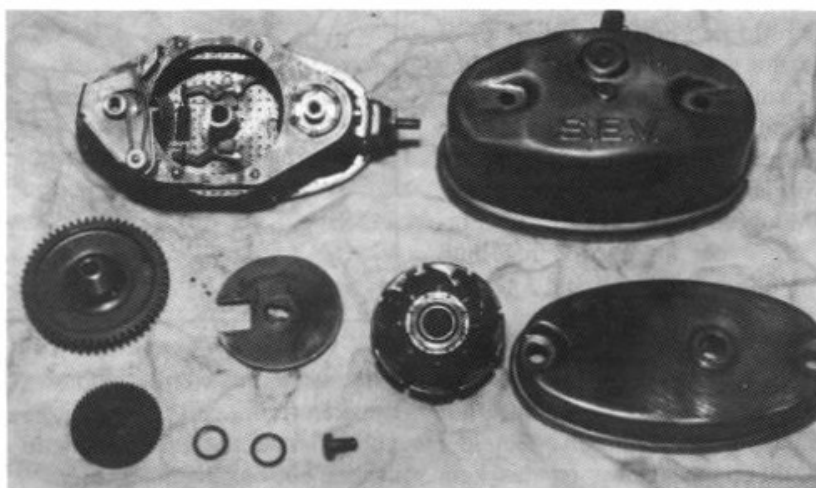
Zerlegter und gereinigter Wischermotor eines 11CV nach Juni 1952
Die Mitnehmerscheibe (2.Reihe, 2.von links) ist bei einigen Motoren nicht verschraubt, sondern verpresst und kann nicht zerlegt werden.

widerwillig drehen. Der Motor besteht aus zwei Gehäusehälften. In der oberen sitzt der eigentliche Motor, in der unteren das Antriebritzel. Und eben in diesem Bereich sollte man das ganze alte Fett entfernen und durch eine neue Fettpackung ersetzen. Achtet aber darauf, daß das neue Fett höhere Temperaturen verträgt, und nicht gleich nach dem Warmwerden des Wischermotors, verläuft. Beim Zusammenbau der Gehäusehälften sollte man nicht vergessen, die Korkdichtung mit etwas Dichtmasse zu bestreichen.

Im oberen Gehäuse sollte man prüfen, ob die beiden Schleifkohlen noch am Kollektor anliegen und ob die kleine Spannfeder noch genügend Zugkraft hat. Der Betätigungshebel im großen Blechdeckel sollte ebenfalls leichtgängig sein. Nach dieser Prozedur müßte alles wieder flutschen wie am ersten Tag.

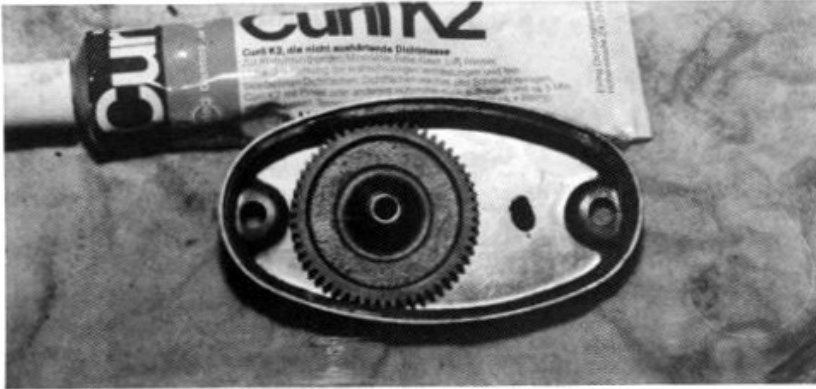
Nach dem Entfernen des alten Fettes sollte dieses Zahnrad ganz leicht laufen. Mit dem neuen Fett nicht sparen, sonst läuft der Motor sehr rauh.
