Warnung: Gefährliche Basteleien durch Profis und Hobby-Schrauber an den Bremsen von 4-Zylinder-Tractions!

(teilweise auch zutreffend für 6-Zylinder-Modelle)

Die wichtigsten Punkte in Kurzform

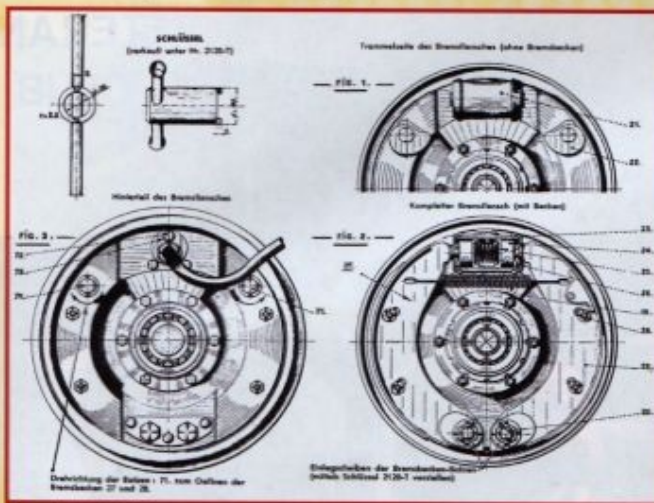
Die bekannten Teilehändler führen Bremsbeläge zum Aufnieten im Programm. Ich finde es allerdings besser, die Beläge durch eine Spezialfirma wie Derendinger, Hostettler etc. aufkleben zu lassen. Gibt man dabei die Bremstrommeln mit, können die Beläge auf den Radius der Bremstrommeln eingeschliffen werden. In den letzten Jahren verzichtet man bei den oben genannten Firmen leider – wohl aus Kostengründen – darauf, die Bremsbeläge an den An- und Ablaufkanten anzuschärfen. Ich mache dies jeweils nachträglich mit einer Feile oder dem Winkelschleifer, weil ich überzeugt bin, dass damit die Neigung zum Schütteln reduziert werden kann.

Wichtig ist, dass darauf hingewiesen wird, dass die Trommeln NICHT ausgedreht werden sollen. In der Regel genügt es, diese mit einem Schleifpapier auszureiben. Mit jedem Ausdrehen nimmt die Wandstärke ab und damit die Neigung der Trommel, sich zu verziehen, zu.
