Schlechte Aussichten

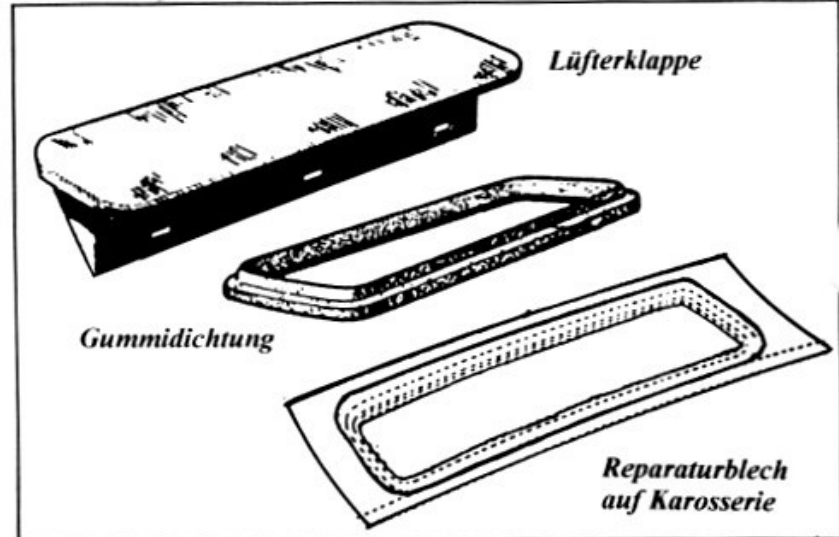
Ein weiteres Ärgernis stellt die Lüfterklappe des Traction dar. Auch hier dringt gerne Wasser ein. In den meisten Fällen ist es damit getan, eine neue Dichtung einzukleben, jedoch sollte man beim Kauf darauf achten, daß diese Dichtung aus vollem Gummimaterial ist und nicht aus Moosgummi. Nach dem Entfernen der alten Dichtung muß natürlich erst einmal geprüft werden, ob der Rand in der Karosserie sowie die Lüfterklappe selbst nicht weggerostet ist. Ist dies der Fall, hilft nur noch der Austausch. Bei der Lüfterklappe selbst ist das kein Problem. Ist jedoch der Auflagerand in der Karosserie angegriffen, muß hier ein Teil

eingeschweißt werden. Dieses Reparaturteil, und ebenso die Lüfterklappe gibt es als Neuteile bei den einschlägigen Händlern. Da der Austausch des Karosserierandes, wie gesagt, recht aufwendig ist, empfiehlt es

sich hier, nur bei einer Vollrestauration bzw. Neulackierung des Wagens diesen Weg zu gehen.
